## „Rückbau eines Melkstandes bei Schwastorf“

Nr. der Maßnahme: MSE-036	Status der Maßnahme: <b>anerkannt</b>	
Lage	Naturraum:	Rückland der Mecklenburgischen Seenplatte
	Landkreis:	Mecklenburgische Seenplatte
	Gemeinde:	Schloen-Dratow
	Gemarkung, Flur, Flurstück	Groß Dratow, Flur 2, Flurstück 92
Zielbereich	Entsiegelung und Infrastruktur (7) Agrarlandschaft (2)	
Maßnahmen- typ	Rückbau von Altanlagen mit Bebauungs- und Wiederversiegelungsausschluss (7.2) Erstinstandsetzung und Entwicklung von naturnahen Wiesen oder Weiden mit dauerhaftem Pflegemanagement auf Mineralbodenstandorten (2.6)	
Größe	Flächengröße: 1.800 m <sup>2</sup> Umfang der KFÄ: 14.336 [m <sup>2</sup> ]	
Beschreibung Ausgangszustand	Südlich der Ortslage Schwastorf befand sich innerhalb der vorhandenen Weidefläche ein Melkstand mit Hochbauteil und mit Beton bzw. Betonplatten befestigte Freiflächen. Das Gelände des Melkstandes wurde von einem Stahlzaun mit Betonpfeilern umgeben. Der Melkstand wurde nicht mehr genutzt und verfiel zunehmend.

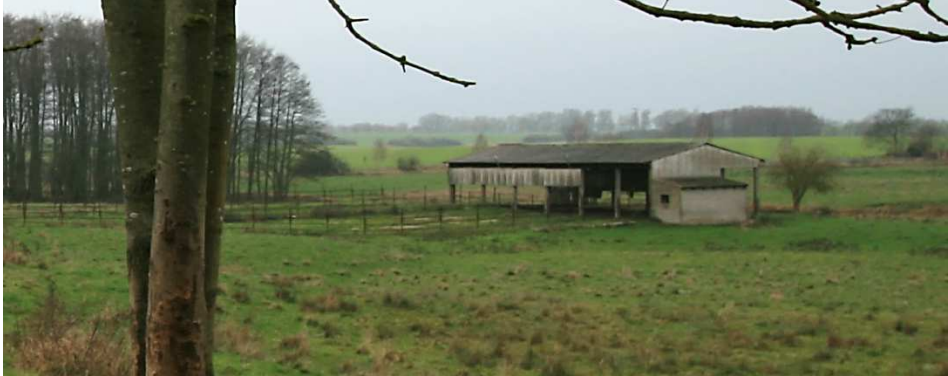
<p>Foto 1: Melkstand aus südöstlicher Richtung (Stand 12/2014)</p>

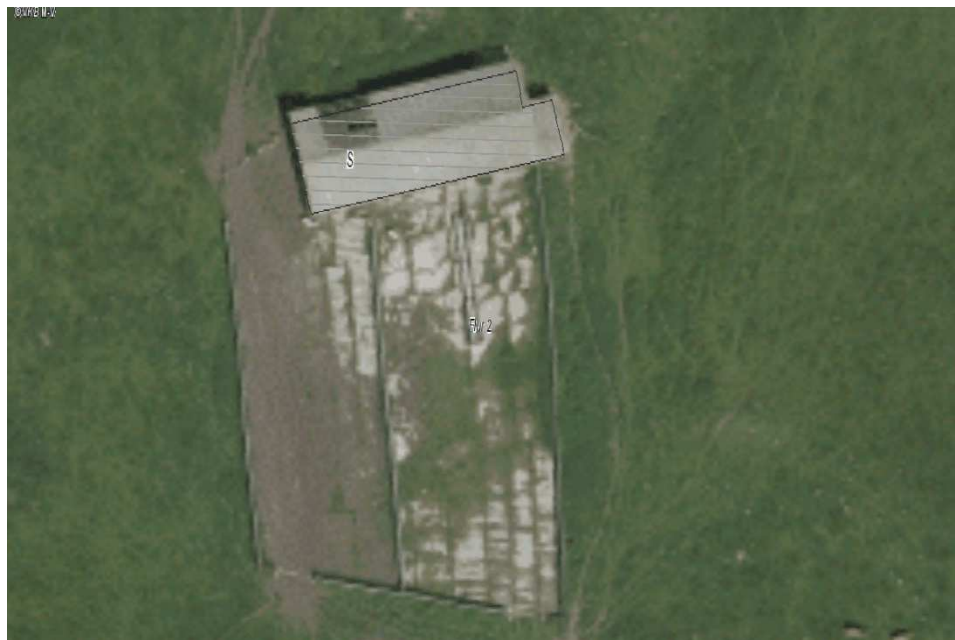
Foto 2: Freifläche und Hochbau des Melkstandes (Orthophoto Stand 2013)

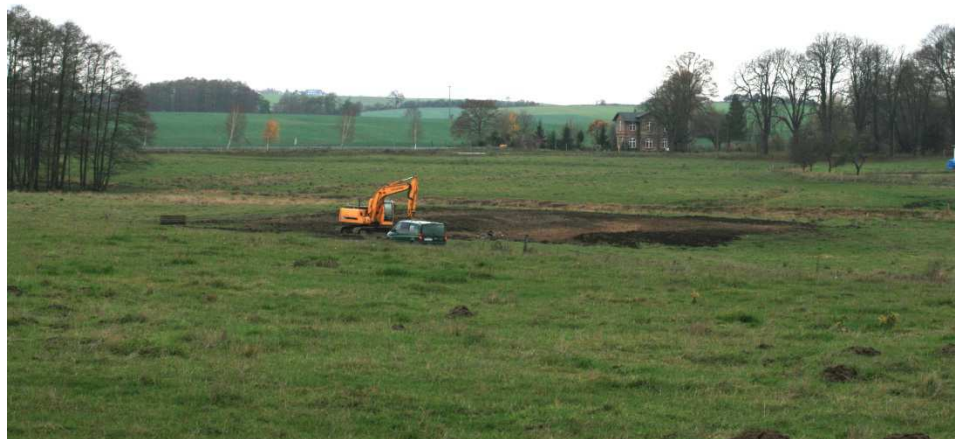
Foto 3: Abschluss der Rückbaumaßnahme (Stand 11/2015)

<p>Detailbeschreibung</p>	<p>Beim Abriss des Hochbauteiles des Melkstandes fielen u. a. Asbestplatten aus Dach-, Wand- und Giebelflächen an, die fachgerecht entsorgt wurden. Der Abriss beinhaltete:</p> <ul style="list-style-type: none"> <li>- 235 m<sup>2</sup> Hochbauteil</li> <li>- 1.505 m<sup>2</sup> mit Beton bzw. Betonplatten befestigten Freiflächen</li> <li>- Stahlzaun mit 14 Betonpfeilern (0,4 m x 0,4 m, bis 5 m lang)</li> </ul> <p>Die Fläche wird nach Selbstbegrünung in die extensive Weidenutzung der angrenzenden Flächen einbezogen.</p> <p>Die Maßnahme wurde im November 2015 umgesetzt.</p>
